**ANALISIS KERUSAKAN JALAN BERDASARKAN METODE
PAVEMENT CONDITION INDEX (PCI) RUAS JALAN SIMPANG
KUMU-DURI, KEPENUHAN HULU,
KABUPATEN ROKAN HULU (STA 020+000 – STA 025+000)**

Aria Santanu¹, Bambang Edison², Anton Ariyanto²

⁽¹⁾ Mahasiswa Program Studi Teknik Sipil, Fakultas Teknik, Universitas Pasir Pengaraian, Riau

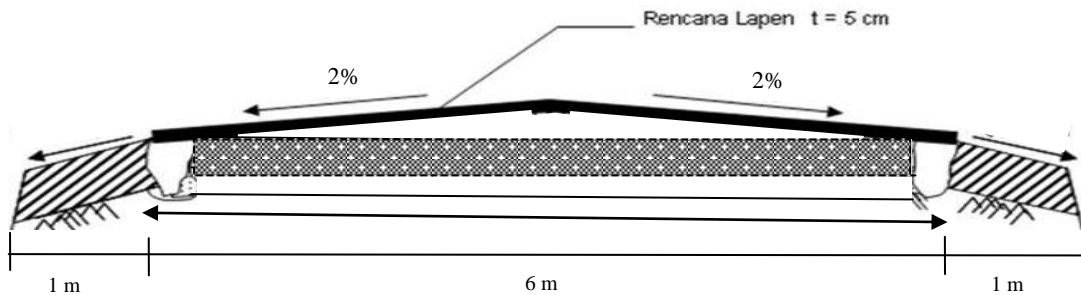
Gambar 2. Potongan Melintang Jalan Simp Kumu-Duri

Hasil dari identifikasi dan observasi pada ruas Jalan Lintas Simpang Kumu-Duri, Kepenuhan Hulu, Kabupaten Rokan Hulu merupakan klasifikasi jalan kolektor penghubung Pasir Pengaraian, Kabupaten Rokan Hulu ke Duri. Hasil observasi dan pengukuran data geometri Jalan Lintas Simpang Kumu-Duri, Kepenuhan Hulu, Kabupaten Rokan Hulu dapat dilihat dari Gambar 2 dan Tabel 1 dibawah ini :
