Jurnal Taxiway
e-ISSN : 2685-7464
jurnal.taxiway@upp.ac.id

**ANALISIS PENGARUH KERUSAKAN JALAN DENGAN METODE
PAVEMENT CONDITION INDEX (PCI) DAN SURFACE DISTRESS INDEX
(SDI) TERHADAP KECEPATAN KENDARAAN DI RUAS JALAN LINGKAR
BOTER, KABUPATEN ROKAN HULU
STA 0+000 – STA 2+800**

Rohani⁽¹⁾, Bambang Edison⁽²⁾ dan Rismalinda⁽²⁾

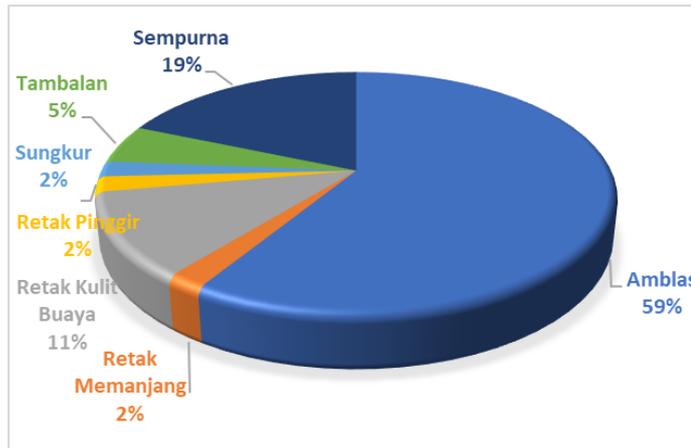
Gambar 2. Grafik Presentase Jenis Kerusakan Permukaan Jalan *PCI*

Komposisi jenis kerusakan pada jalan Lingkar Boter – Rambah Sta 0+000 s/d Sta 0+800 adalah amblas 59%, sempurna 19%, retak kulit buaya 11%, tambalan 5%, sungkur 2%, retak pinggir 2%, dan retak memanjang 2%. Hasil observasi di lapangan secara visual, jenis kerusakan amblas pada ruas Jalan Lingkar Boter merupakan kerusakan yang paling banyak terjadi. Luas kerusakan mencapai 177 m² yang terdapat pada Sta 2+800. Hasil observasi di lapangan secara visual, jenis kerusakan retak pada ruas Jalan Lingkar Boter terjadi pada secara berturut-turut pada Sta 0+100, Sta 0+150, Sta 0+200, Sta 0+300, Sta 0+400, Sta 0+450, Sta 0+500, Sta 0+800, Sta 1+450, Sta 2+300, Sta 2+350, Sta 2+550, dan Sta 2+600. Kerusakan retak terbesar pada Sta 0+300 dengan luas 35 m². Hasil observasi di lapangan secara visual, jenis kerusakan tambalan pada ruas Jalan Lingkar Boter terjadi pada Sta 0+250, Sta 0+950, Sta 2+050, Sta 2+500, dan Sta 2+700. Luas tambalan yaitu 23,04 m², 18 m², 16,5 m², 53,76 m², dan 21 m². Hasil observasi di lapangan secara visual, jenis kerusakan sungkur pada ruas Jalan Lingkar Boter terjadi pada Sta 0+300 dan Sta 0+500. Luas sungkur terbesar dengan luas 46 m² pada Sta 0+300.

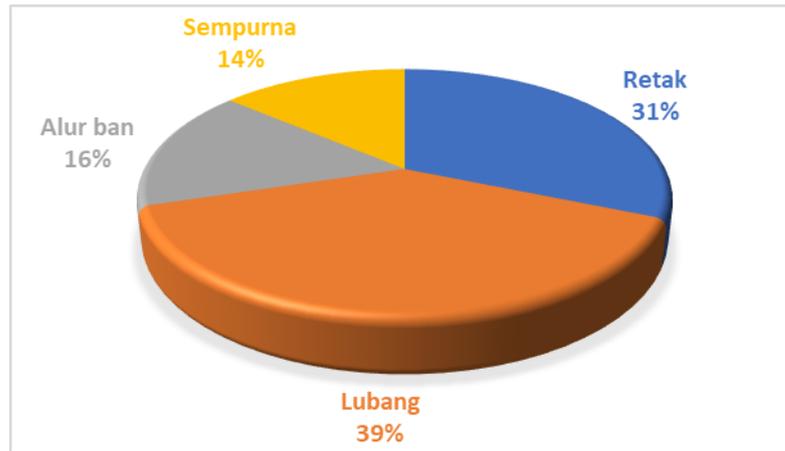
Gambar 3. Grafik Presentase Jenis Kerusakan Permukaan Jalan SDI

Hasil observasi dilapangan secara visual diperoleh bahwa, jenis kerusakan pada segmen Jalan Lingkar Boter – Rambah pada sta 0+000 s/d sta 2+800 dengan parameter *Surface Distress Index (SDI)* adalah retak, lubang, dan alur ban. Komposisi jenis kerusakan pada jalan Lingkar Boter – Rambah Sta 0+000 s/d Sta 0+800 adalah retak 31%, lubang 39%, alur ban 16%, dan sempurna 14%.

Hasil observasi di lapangan secara visual, jenis kerusakan lubang pada ruas Jalan Lingkar Boter mencapai 51 lubang. Hasil observasi di lapangan secara visual, jenis kerusakan alur ban pada ruas Jalan Lingkar Boter memiliki tinggi mencapai 0,036 mm. gambar diatas terdapat pada Sta 2+250. Hasil observasi di lapangan secara visual, jenis kerusakan retak pada ruas Jalan Lingkar Boter terjadi hampir di setiap Sta. Kerusakan retak terbesar pada Sta 2+450 dengan luas 6,26 m².
