**Jurnal Taxiway**  
e-ISSN : 2685-7464  
[jurnal.taxiway@upp.ac.id](mailto:jurnal.taxiway@upp.ac.id)

**Vol. 5 No. 2 – Juli 2026**  
Program Studi Teknik Sipil  
Universitas Pasir Pengaraian

**ANALISIS KERUSAKAN JALAN PADA RUAS JALAN SIMPANG KUMU-KOTA TENGAH KABUPATEN ROKAN HULU METODE *PAVEMENT CONDITION INDEX* (PCI)**

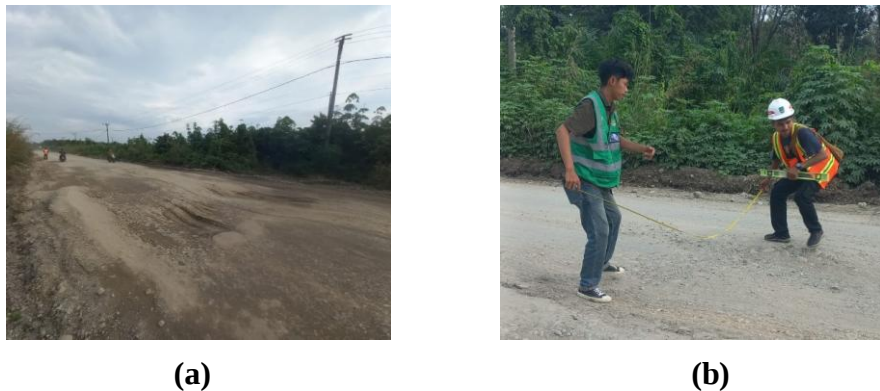
**Gambar 1.** Kondisi Kerusakan Permukaan Jalan pada STA 0+600 s/d 0+700  
(a) Kondisi *existing* (b) Proses Pengukuran
