Kajian Potensi Ancaman Seismik pada Gedung Dinas Pendidikan Kabupaten Sleman Menggunakan Metode *Rapid Visual Screening* (RVS) FEMA-154

Jafar

Jurusan Teknik Sipil, Universitas Islam Indonesia, Yogyakarta

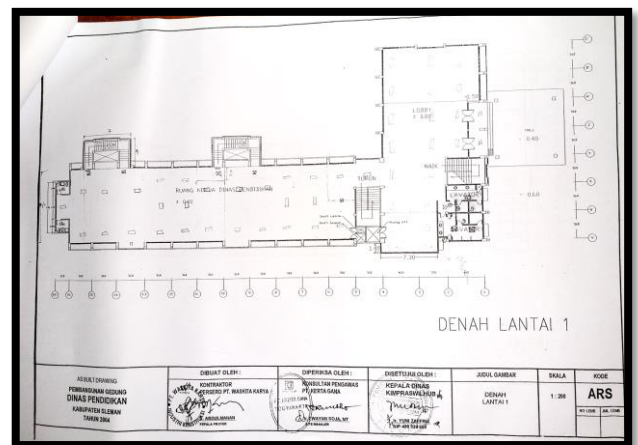
(a) Denah Gedung

Berbicara tentang ketidakberaturan horizontal dan vertikal, bangunan ini memiliki keduanya. Jika melihat Gambar 3 (a), dari sisi denah tapak, bangunan ini berbentuk L dimana ini tergolong sebagai bangunan dengan ketidakberaturan horizontal. Jika melihat Gambar 3 (b), dapat diketahui bahwa ada ketidakberaturan vertikal karena jumlah lantai sisi depan dan belakang berbeda (3 lantai untuk sisi depan bangunan dan 4 lantai untuk sisi belakang bangunan). Informasi-informasi ini kemudian diisikan kedalam formulir RVS. Cuplikan isian formulir RVS mengenai tentang bagian ini dapat dilihat pada.

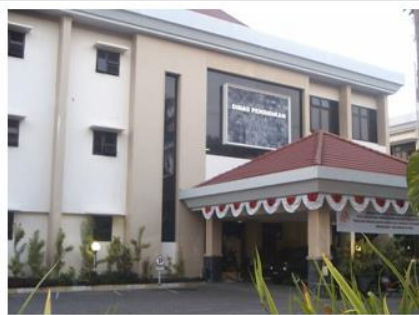
Gambar 4. Isian Formulir Asesmen RVS Gedung Dinas Pendidikan Sleman

Setelah dilakukan pengisian serta *scoring* pada formulir RVS sebagaimana dilakukan dalam sub bab sebelumnya, didapatkan skor akhir sebesar 2.3. Menurut FEMA 154, hasil memiliki makna ada potensi sebesar 1 dalam $10^{2.3}$ (atau setara dengan 0.5%) bangunan ini akan mengalami keruntuhan (*collapsed*). FEMA 154 mengartikan *collapse* sebagai probabilitas bahwa sebuah bangunan akan mengalami keruntuhan sebagian atau seluruhnya. Pada bangunan tersebut, sistem pemikul beban gravitasi (seperti balok, kolom, lantai, dan dinding geser) kehilangan kemampuan untuk memikul beratnya sendiri dan berat apa pun yang ditopangnya. Kegagalan itu menyebabkan

Kembali pada angka 0,5%. Angka ini bisa dikatakan cukup memenuhi persyaratan sebagaimana disyaratkan dalam FEMA 154. Dalam peraturan tersebut persentase probabilitas yang dipilih sebagai batas atas ada di angka 1% dimana persentase ini didapatkan apabila score RVS yang diperoleh adalah 2. Jadi, secara umum, berdasarkan hasil RVS FEMA 154, bangunan ini dapat dikatakan memiliki probabilitas yang rendah untuk mengalami keruntuhan akibat gempa.

FINAL LEVEL 1 SCORE, S_{L1} ≥ S_{MIN}: 1.5 - 0.5 - 0.6 + 1.9 = 2,3
