Pendampingan uji kelayakan Struktur Bangunan Asrama Pondok Pesantren Kalid Bin Walid Pasca Kebakaran

Anton Ariyanto¹, Bambang Edison¹

¹Program Studi Teknik Sipil, Fakultas Teknik, Universitas Pasir Pengaraian
Jl. Raya Kumu, Rambah, Kec. Rambah Hilir, Kabupaten Rokan Hulu, Riau 28558

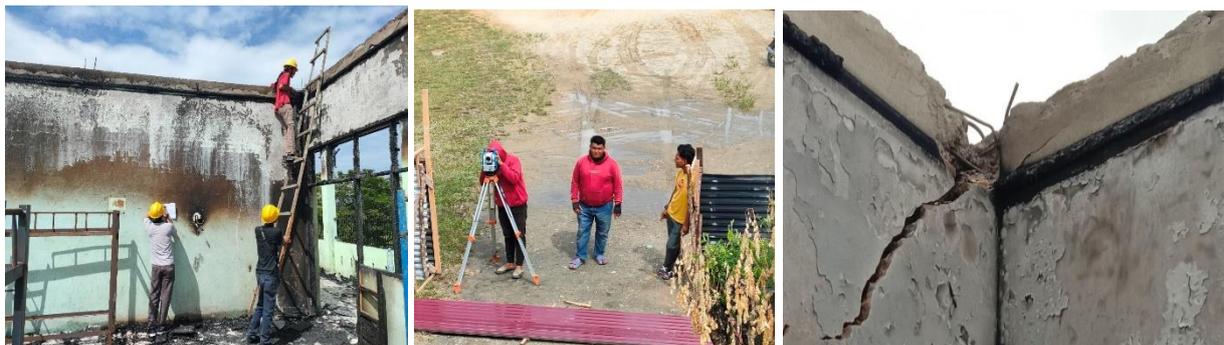
Gambar 1. Dokumentasi kegiatan Pengukuran dan Pengujian Material bangunan asrama pongpes Khalid Bin Walid pasca kebakaran

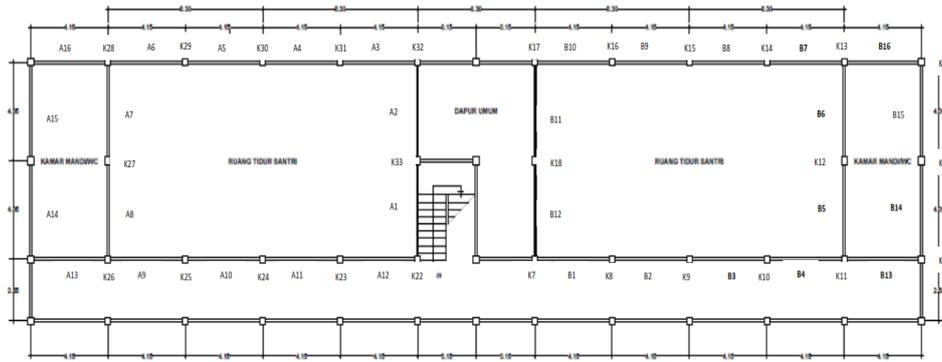
Gambar 2. Denah Hasil Pengukuran bangunan asrama ponpes Khalid Bin Walid pasca kebakaran

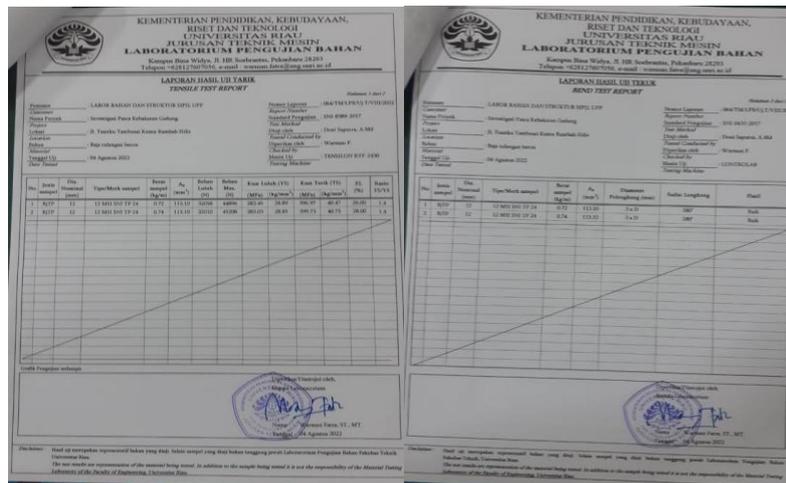
Gambar 3. Hasil Uji Kuat Tarik baja

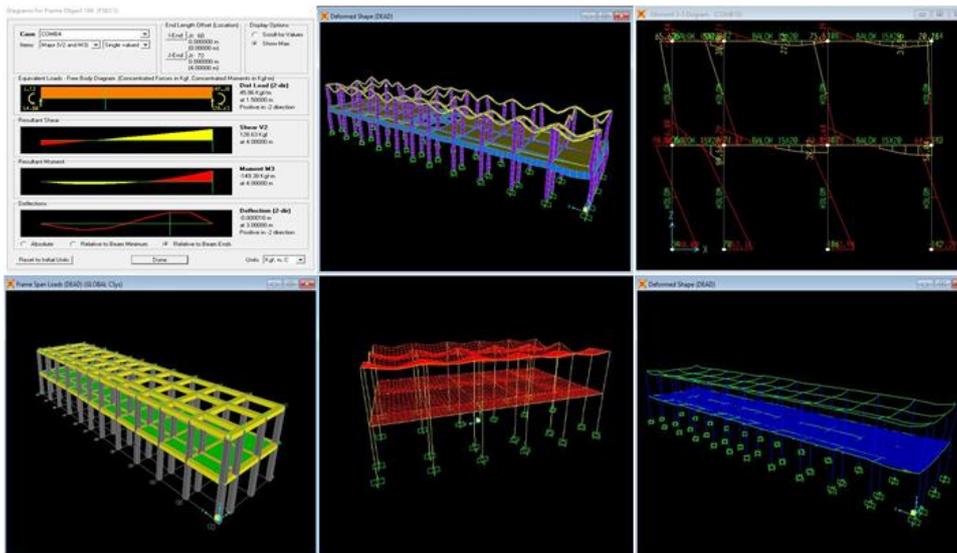
Gambar 4. Hasil Analisis Struktur Bangunan Asrama Ponpes Khalid Bin Walid Pasca Kebakaran menggunakan SAP 2000

Kebakaran yang terjadi mengakibatkan sebagian besi tulangan struktur Lantai Satu mengalami leleh sehingga pada bagian tumpuan Ring Balok melampaui batas yang diizinkan dan mengalami patah sehingga kemampuan layan dari struktur menurun. Hasil analisis yang telah dilakukan terhadap elemen – elemen struktur pasca terbakar terhadap data eksisting yang didapat dilapangan setelah gedung terbakar mutu beton rata-rata untuk elemen ring balok lantai satu sebesar 122,40 kg/cm² (12 MPa) dan elemen kolom 260,00 kg/cm² (25.48 Mpa), tulangan setelah terbakar 396,97 kg/cm². Terjadi penurunan terhadap kualitas/mutu bahan pada elemen lantai Satu, berdasarkan hasil pemantauan dilakukan dan berdasarkan

hasil uji lapangan maupun laboratorium elemen struktur terutama Ring Balok, artinya bahwa kapasitas struktur ring balok tidak kuat untuk menahan gaya yang terjadi akibat beban yang dipikul seperti standart. (SNI, 2019)

Elemen Struktur Ring balok di rekomendasikan di bongkar dan diganti dengan elemen struktur yang baru dengan pembesian menggunakan besi Diameter 12 net

Elemen Struktur pada Rangka Atap , dan Dinding direkomendasikan untuk diganti struktur baru . Secara umum dari hasil analisis SAP elemen struktur lantai Dasar asrama santri Putra Ponpes Khalid Bin walid masih dapat difungsikan, memenuhi standart (SNI, 2019) Persyaratan beton struktural untuk bangunan gedung, hanya diperlukan perbaikan pada bagian arsitektural (Pekerjaan Acian dan Pengecatan). Dari hasil Pengujian material yang dilakukan mutu beton eksisting dengan metode Hammer Test, didapat hasil Mutu Beton Dibawah K-250 pada kolom K7, K8, K9, K11, K12, K14, K15 K16 K17,K18, K19, K20, K21, K22, K24,K25, K26, K27, K28, K29, K30, K31 dan K33 dimana kolom tidak kuat untuk menahan gaya yang terjadi akibat beban yang dipikul seperti standart (SNI, 2019). Elemen Struktur di rekomendasikan di bongkar dan diganti dengan elemen struktur yang baru
