# Investigasi Kecelakaan Pekerja Kosntruksi Tertimpa Lengan Eksavator Dengan Metode 5 Whys Dan Scat

Makalah ini menjelaskan tentang investigasi dan analisis tertimpanya pekerja konstruksi SPBU PT.BMU oleh lengan ekskavator. Kecelakaan ini menyebabkan dua orang pekerja menjadi korban dan salah satunya meninggal dunia akibat tertimpa bucket ekskavator. Jatuhnya lengan ekskavator teridentifikasi akibat pecahnya selang oli hidrolik sehingga tekanan pada silinder hidrolik menjadi hilang dan batang piston hidrolik tidak dapat menahan berat lengan ekskavator sebesar 5,6 ton. Gaya yang dihasilkan sistem hidrolik sebesar 22,5 ton mampu untuk menggerakkan lengan ekskavator bila berfungsi normal. Proses investigasi memberikan informasi penyebab kecelakaan terdiri dari 3 faktor yaitu faktor individu, faktor pekerjaan dan faktor manajemen. Berdasarkan analisa kecelakaan kerja menggunakan metode 5 WHYS dan SCAT, dihasilkan sepuluh upaya tindakan pencegahan kecelakaan terdiri dari 5 kategori tindakan teknis dan 5 tindakan lainnya merupakan tindakan manajemen oleh organisasional perusahaan. Tindakan yang menjadi prioritas untuk segera diimplementasikan adalah meningkatkan kesadaran K3 melalui ara

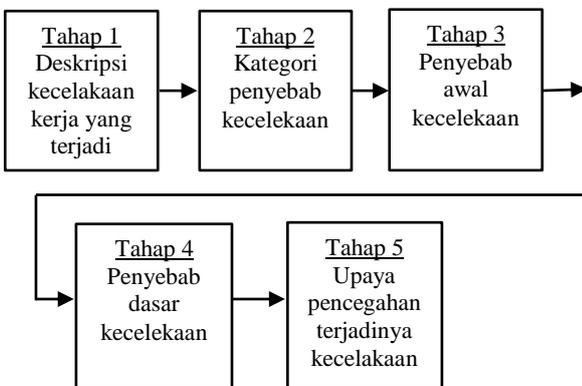
Untuk menentukan akar penyebab suatu kejadian secara sistematis digunakan SCAT. SCAT biasanya ditampilkan dalam bentuk diagram (SCAT *chart*) yang terdiri dari lima blok. Blok pertama merupakan deskripsi kejadian, blok ke dua dan ketiga adalah penyebab secara umum dan awal mula terjadinya kecelakaan. Blok ke empat berisi penyebab utama, yang terdiri dari *unsafe act* dan *unsafe condition*; penyebab dasar, terdiri dari faktor individu (personal factors), faktor pekerjaan (job factors), dan faktor manajemen, Barulah pada blok ke lima dicantumkan tindakan pengendalian. Struktur diagram SCAT berupa rangkaian serial dari lima blok tersebut seperti ditunjukkan pada gambar 1 blok terakhir adalah solusi berupa tindakan pengendalian berdasarkan penyebab kecelakaan yang diidentifikasi dari blok-blok sebelumnya.

Gambar 1. Diagram SCAT kecelakaan kerja karyawan PT. BMU

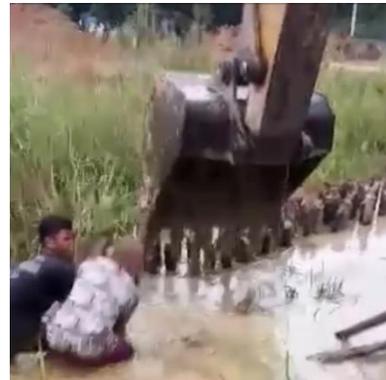
- Korban lain dari kecelakaan ini adalah saudara IS, berhasil diselamatkan namun mengalami luka robek di bagian kepala. ntuk mengangkat boom ekskavator digunakan alat berat backhoe loader. Setelah berhasil mengevakuasi, korban AR segera dibawa ke Puskesmas kecamatan Tempuling namun saudara AR tidak dapat diselamatkan dan dinyatakan meninggal dunia.

Gambar 2. Proses evakuasi korban AR, tertimpa lengan ekskavator

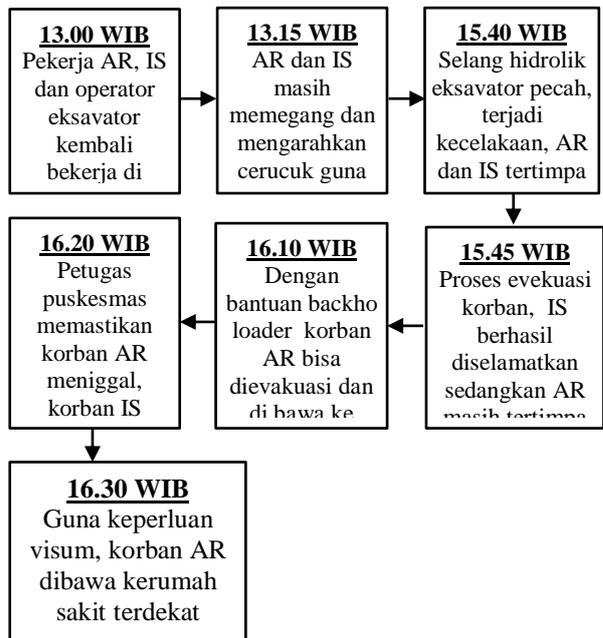
Gambar 4. Urutan terjadinya kecelakaan kerja

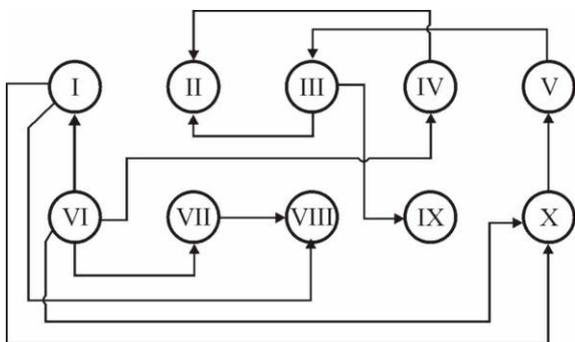
Gambar 5. Diagram *interrelationship* pengendalian kecelakaan kerja

Untuk menghubungkan kesepuluh tindakan pengendalian oleh perusahaan pada tabel 2, digambarkan dalam bentuk *interrelationship* diagram yang ditunjukkan pada gambar 5. Panah keluar dari suatu bagian tindakan pengendalian berarti tindakan tersebut akan berpengaruh terhadap tindakan lainnya. Dari *interrelationship* diagram diketahui bahwa tindakan pengendalian VI (menyediakan ahli K3) merupakan elemen dengan panah ke luar yang paling banyak.

Mendatangkan tenaga ahli K3 tersebut merupakan tindakan kunci yang akan mempengaruhi tindakan pengendalian lainnya. Begitu juga dengan tindakan pengendalian I dan III merupakan prioritas untuk dilakukan. Tindakan pengendalian lain yang belum dapat dipenuhi pihak manajemen tetap perlu diusahakan untuk implementasinya.

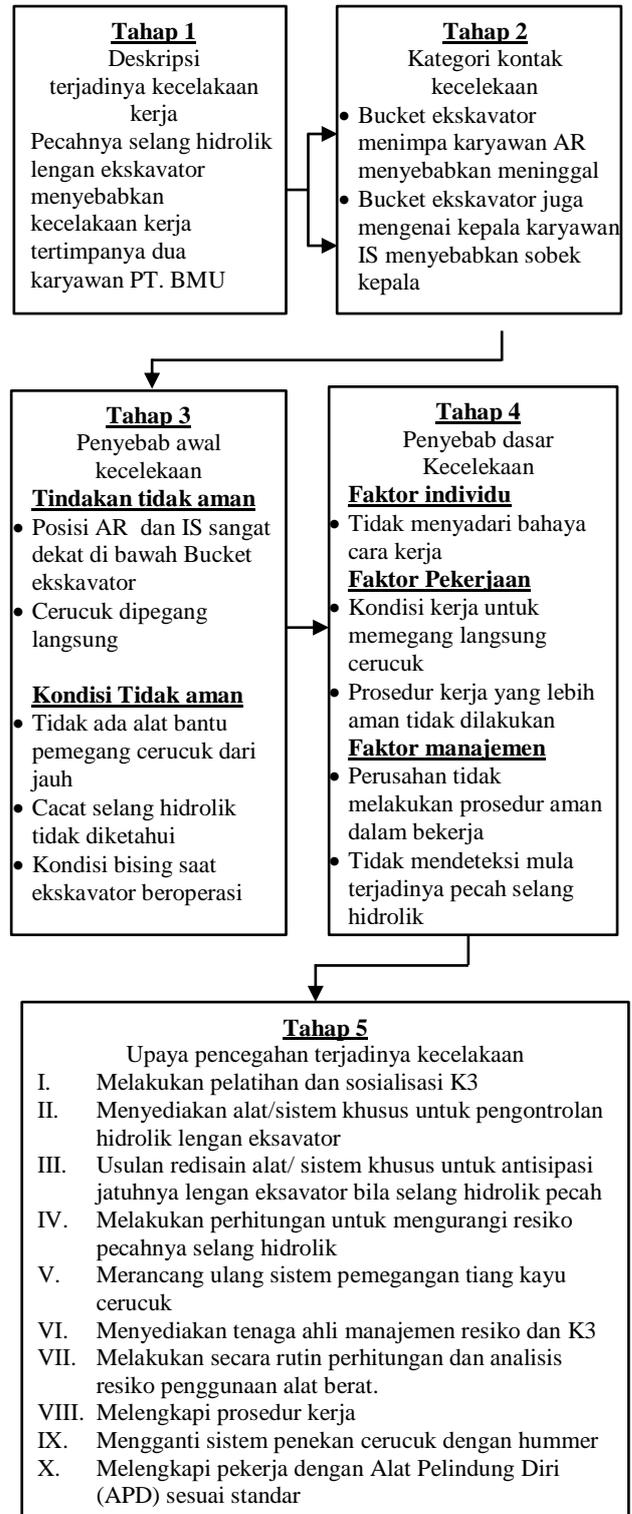
Gambar 6. Diagram SCAT kecelakaan kerja karyawan PT. BMU

Tinjauan terhadap kasus kecelakaan kerja karyawan PT. BMU, berhasil menelusuri penyebab dasar kecelakaan yang berasal dari faktor individu, pekerjaan dan manajemen. Hasil Investigasi dengan metode SCAT seperti terlihat pada gambar 6 diatas menghasilkan sepuluh upaya tindakan pencegahan kecelakaan berdasarkan penyebab kejadian. Tindakan ini diusulkan untuk dijadikan sebagai tindakan prioritas untuk segera diimplementasinya. Tenaga ahli K3 akan menginduksi tindakan pengendalian lainnya sehingga lebih efektif dan efisien.
