**Jurnal Taxiway**  
e-ISSN : 2685-7464  
[jurnal.taxiway@upp.ac.id](mailto:jurnal.taxiway@upp.ac.id)

**Vol. 5 No. 1 - Januari 2026**  
Program Studi Teknik Sipil  
Universitas Pasir Pengaraian

**ANALISIS KERUSAKAN JALAN PADA RUAS JALAN SIMPANG KUMU-KOTA TENGAH KABUPATEN ROKAN HULU METODE *PAVEMENT CONDITION INDEX* (PCI)**

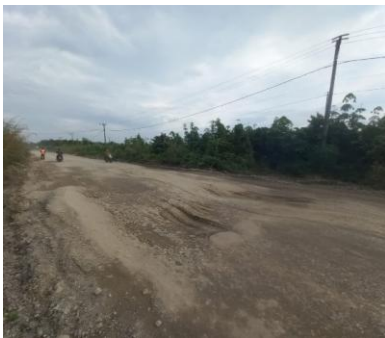
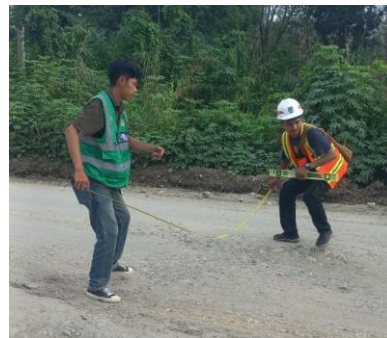
Hasil analisis yang telah dilakukan terdapat beberapa kerusakan pada perkerasan sepanjang 100m untuk masing-masing severity level. Misalnya hasil pengamatan PCI pada segmen 0+600 s/d 0+700 dibawah ini:

**Gambar 1.** Kondisi Kerusakan Permukaan Jalan pada STA 0+600 s/d 0+700  
**Perhitungan *Pavement Condition Index (PCI)***

Berdasarkan nilai rerata *PCI* yaitu 69.35 maka kondisi Ruas Jalan Simpang Kumu-Kota Tengah, Kabupaten Rokan Hulu adalah *Good* (baik) dimana perkerasan dalam kondisi cukup baik dengan beberapa retak berkelanjutan dan keausan permukaan, tetapi cukup nyaman untuk dilalui, dan untuk penanganannya adalah pemeliharaan rutin.
